INVESTIGACIÓN DE CAUSAS DE EXPLOSIONES EN PLANTAS PETROLÍFERAS: EL ACCIDENTE DE BUNCEFIELD ¹

Resumen. Se estudia el accidente ocurrido en un gran depósito de combustible en el Reino Unido, al norte de Londres, a finales del 2005, con el fin de identificar el proceso de formulación de hipótesis que se llevaron a cabo para explicarlo. La importancia de este accidente está asociada a la gran magnitud del daño ocasionado, que excedió en mucho el valor de las estructuras destruidas. Por otra parte, el incendio producido fue de tal magnitud que destruyó la mayor parte de las evidencias que habrían permitido identificar fácilmente las causas. El trabajo describe al depósito de Buncefield y sus tres niveles de contención; a continuación se describe el incidente ocurrido en 2005 y la evolución de las hipótesis formuladas para identificación de las causas. Finalmente, se describen las consecuencias ambientales y legales del incidente, y las lecciones aprendidas del estudio.

INVESTIGATION OF THE CAUSES OF EXPLOSIONS IN OIL PLANTS: THE BUNCEFIELD INCIDENT

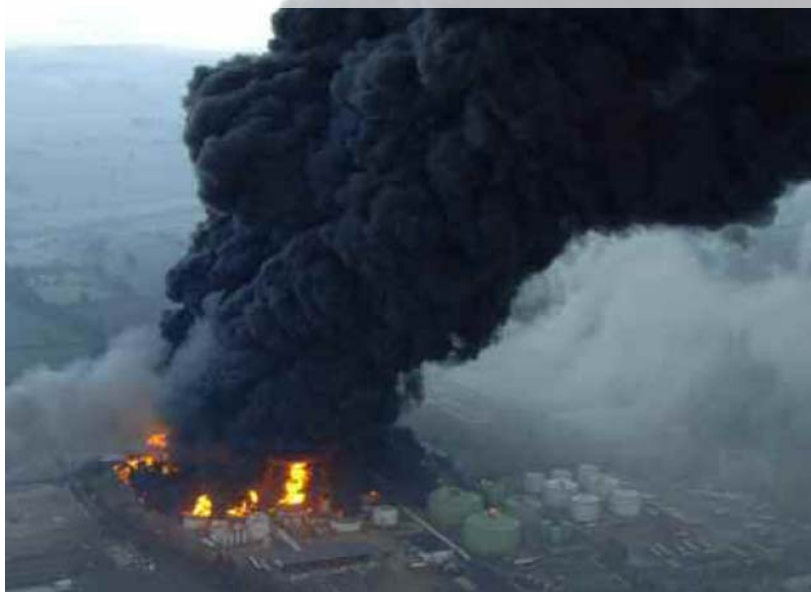
En la mañana del domingo 11 de diciembre de 2005 ocurrieron múltiples explosiones en el depósito de combustible de Buncefield. Eran alrededor de las 6:00am cuando se escuchó el estruendo del evento principal, reportándose un movimiento de magnitud 2.4 en la escala de Richter.

Columnas gigantescas de humo negro se esparcieron en toda la zona alcanzando unos 3 kilómetros de altura, mientras que las llamas de fuego crecían sin control elevándose unos 60 m (véase la Figura 4). El área cubierta por las llamas de fuego y la columna de humo corresponde a la zona oeste de HOSL. Se observa que los tanques de BPA, BP y HOSL este no se vieron afectados al momento de la fotografía. Veinte tanques de almacenamiento de combustible contribuyeron con el incendio; el total de combustible contenido en dichos tanques era aproximadamente 225,000 m³.

Figura 4: Depósito de Buncefield durante el incendio. (Buncefield Major Incident Investigation Board, 2008b).

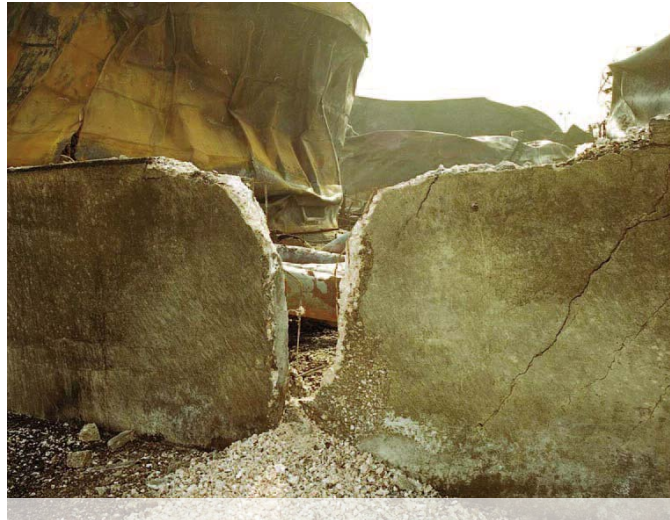
Los parapetos, en su gran mayoría, perdieron la capacidad de contención de líquido. Se observaron grietas principalmente en las juntas a causa de las presiones ejercidas por las explosiones (véase la Figura 5).

Figura 5: Fractura del muro de hormigón de un dique de contención (Buncefield Major Incident Investigation Board, 2006b).

(c) En cuanto al nivel de contención secundario, los parapetos que eran una parte vital para la contención de combustibles en caso de accidentes, no tuvieron buen desempeño. Las fallas fueron notorias en las juntas y en los agujeros para el paso de tuberías. El material usado para construir los muros no fue lo suficientemente impermeable, permitiendo filtraciones de líquido hacia el exterior. Por otro lado, el nivel de contención secundario no impedía de ninguna manera el escape de gases.

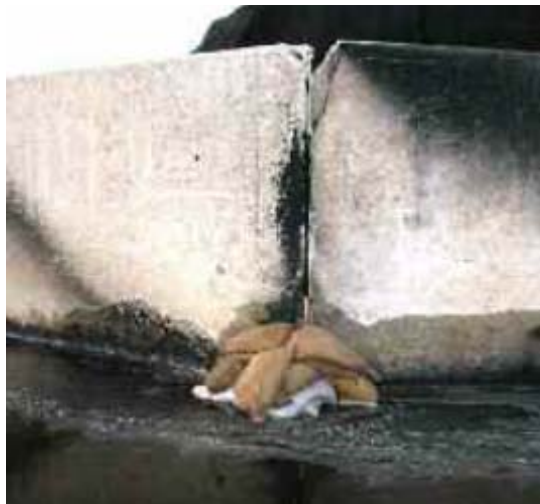
Los muros mantenían agujeros para permitir el paso de las tuberías de conducción de combustible. El material sellante usado en dichos agujeros había desaparecido por completo (véase la Figura 6). Este hecho se atribuye a las altas temperaturas ocasionadas por el combustible ardiente durante el incendio y a las presiones hidráulicas del líquido contenido. La notoria permeabilidad del concreto constituye otro punto en desventaja para los parapetos por su incapacidad de impedir las filtraciones de líquido a través de los mismos (véase la Figura 7).

Figura 7: Filtraciones de líquido a través de los diques de contención (Buncefield Major Incident Investigation Board, 2006b).

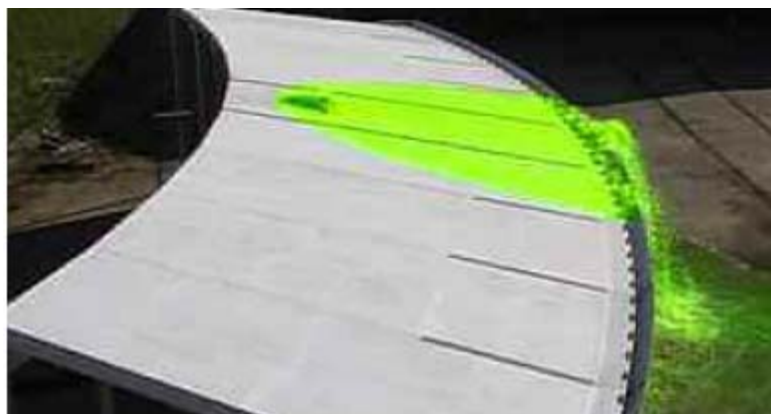
La predicción del camino seguido por el combustible una vez fuera del tanque, no fue tarea sencilla. Se recurrió a una representación física para estudiar ese aspecto y verificar la hipótesis de falla. El equipo de investigación, creó un modelo a escala completa de la octava parte de un tanque para estudiar el comportamiento del fluido una vez que escapa a la superficie (véase la Figura 8). El modelo contenía un ventilador de sección triangular en la parte superior y una placa desviadora en los bordes del techo similares al tanque original.

A partir de observaciones del modelo y estableciendo analogías, se concluyó que el combustible al salir por los respiraderos, se escurrió por el techo hasta colisionar con la placa desviadora en los bordes.

Figura 8: Modelo a escala completa de la parte superior de un tanque de almacenamiento de combustible (Buncefield Major Incident Investigation Board, 2006c).

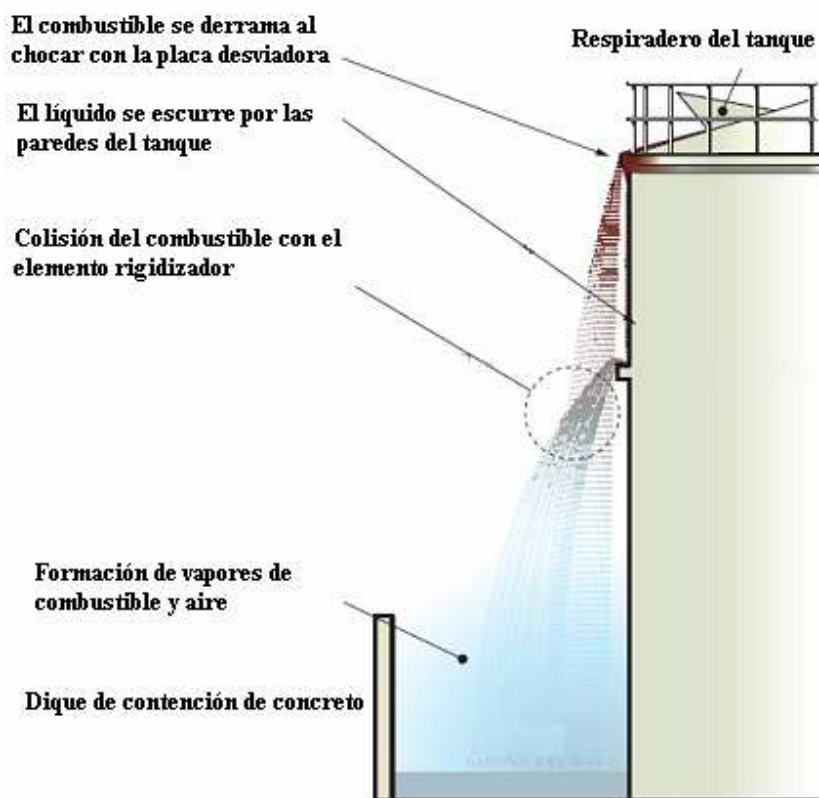
El mecanismo de falla dentro del tanque 912 debió producirse cuando la presión de líquido contenido en el tanque superó la capacidad de hermeticidad del techo interno flotante. El combustible pudo empujar el elemento y fluir por los bordes hasta llenar el tanque por encima del nivel del techo flotante.

El choque del líquido contra el suelo provocó la fragmentación del fluido y la consiguiente evaporación de los elementos más ligeros del combustible (véase la Figura 9).

Figura 9: Mecanismo de dispersión del combustible saliendo del tanque 912.

Parte del líquido cayó como una pequeña cascada golpeando el suelo. Otra parte del líquido fluyó por las paredes del tanque hasta encontrarse con los elementos rigidizadores formando una nueva pequeña cascada y dirigiendo el líquido hacia el suelo en prácticamente caída libre. El choque del combustible con el suelo provocó de igual manera la evaporación de componentes.

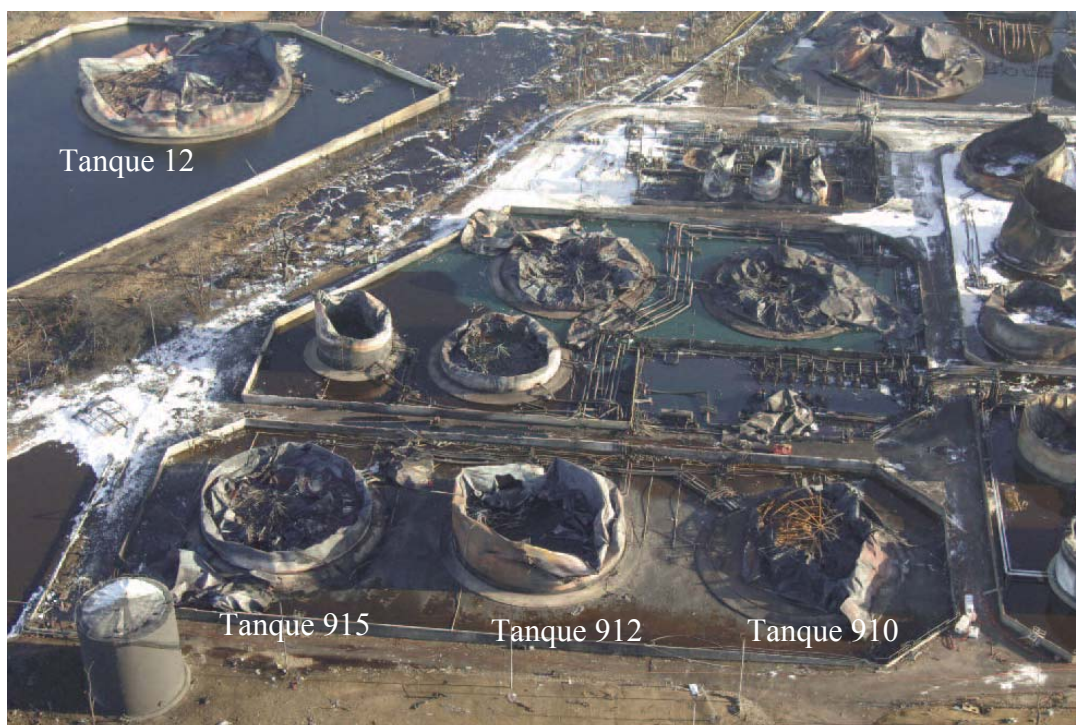
Figura 10: Destrucción causada por el incendio y las fuertes presiones debido a las explosiones (Buncefield Major Incident Investigation Board, 2006a).

Por otro lado se cuantificaron los daños causados por las mismas explosiones en base a la evidencia examinada. Según los cálculos, las presiones ejercidas por la onda expansiva debieron ser del orden de 2 kPa a 5 kPa en el área de la explosión, pero en la realidad se estimó que las presiones fueron hasta 20 veces mayores alcanzando los 100 kPa.
